西秀区博乐学校建设项目

水土保持设施验收报告

建设单位：安顺市华清教育发展有限公司

编制单位：贵州长阳生态工程咨询有限公司

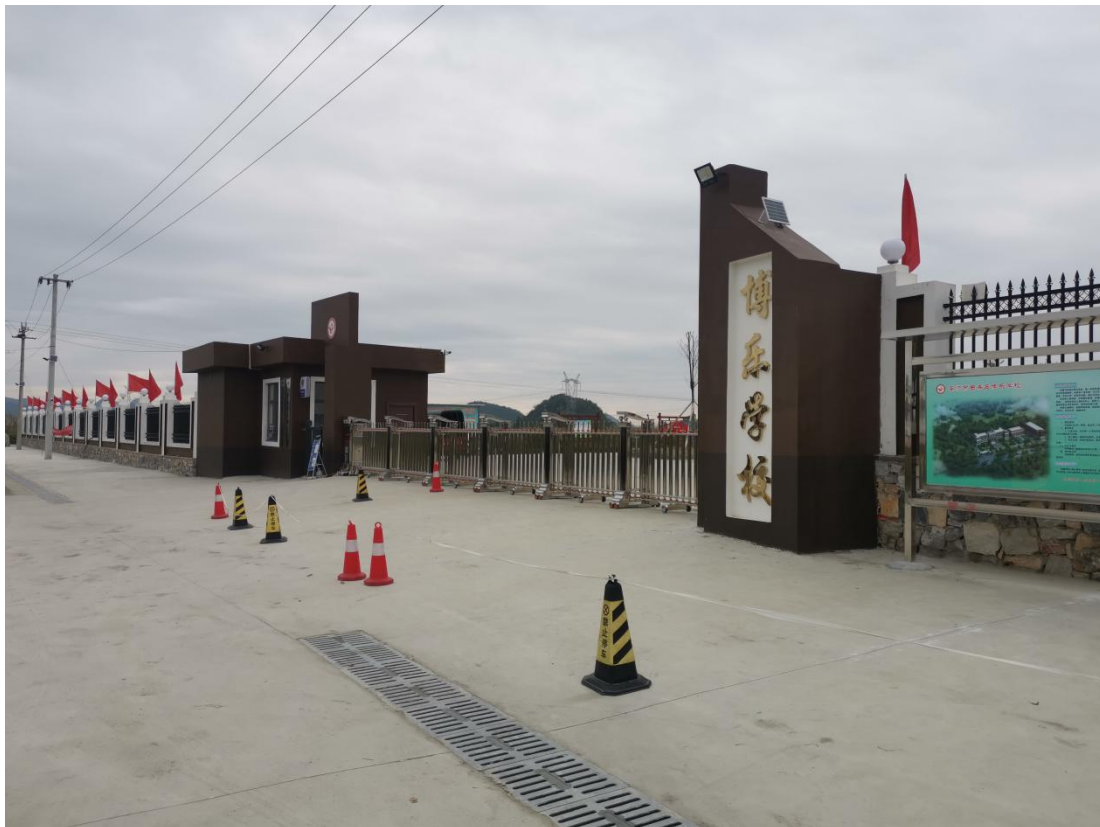
图 1 学校大门进口及门卫室

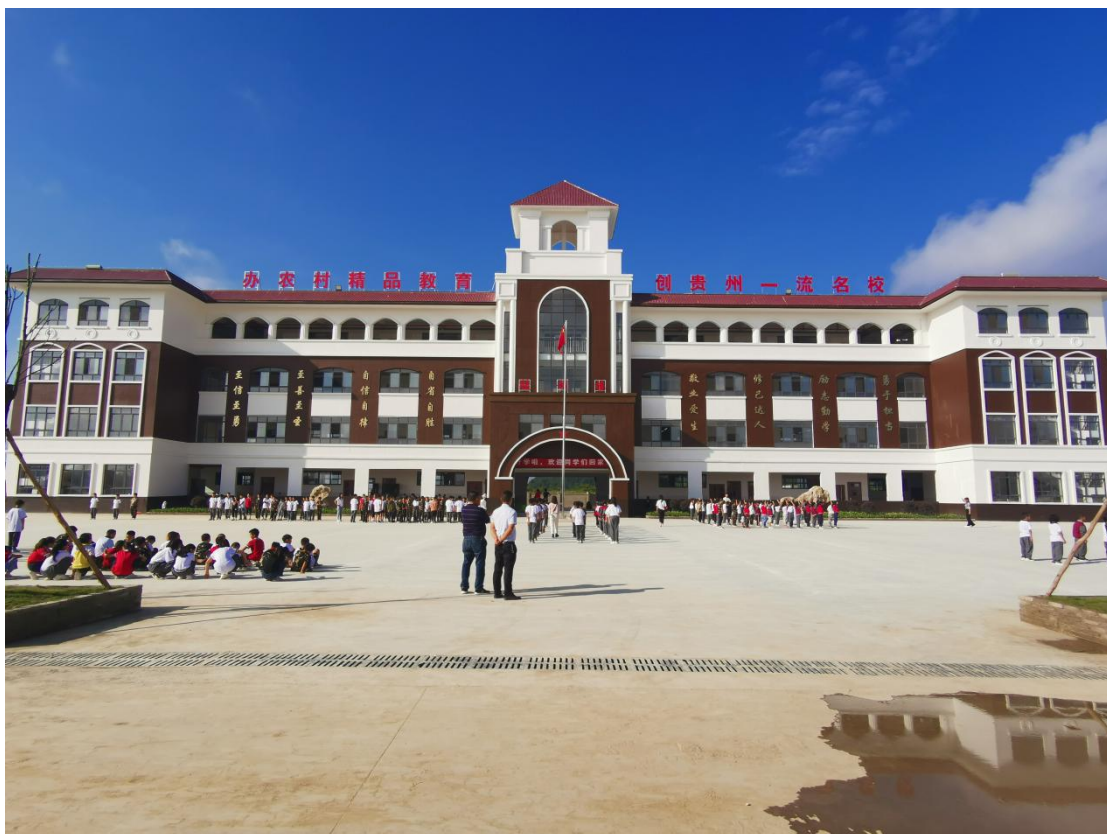
图 2 教学楼

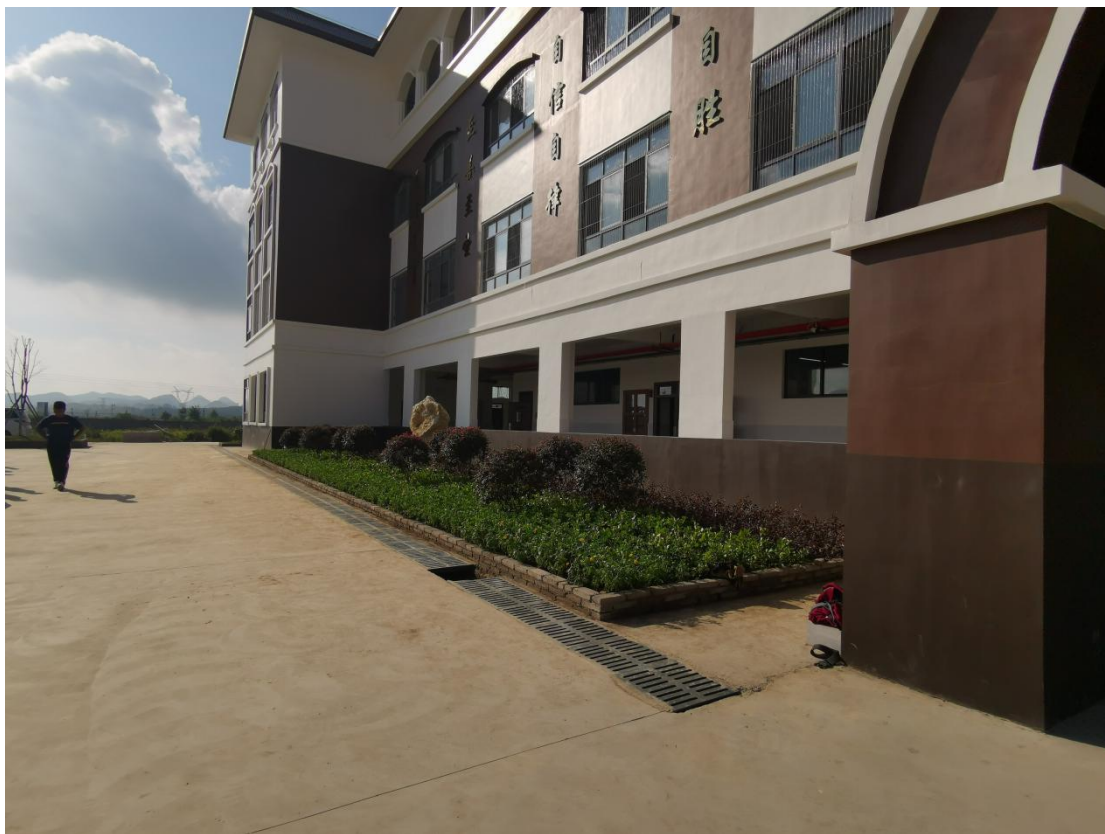
图 3 教学楼周边绿化及排水沟

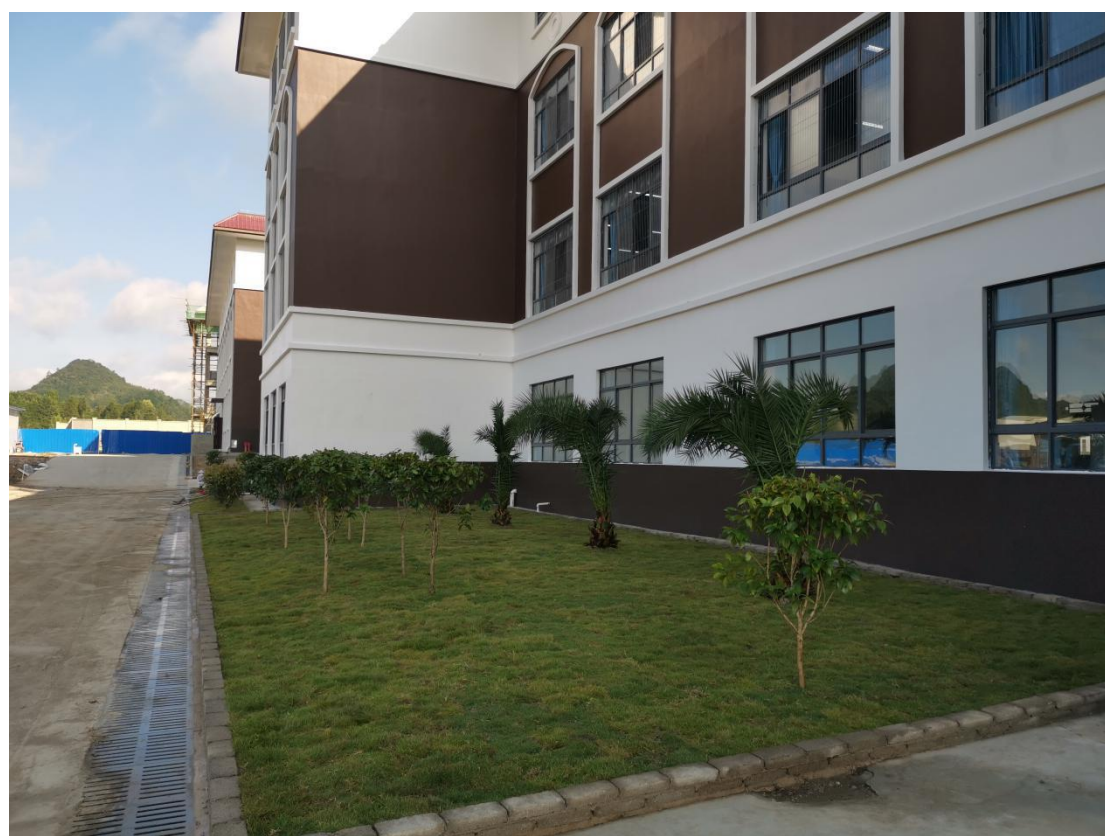
图 4 教学楼周边绿化及排水沟

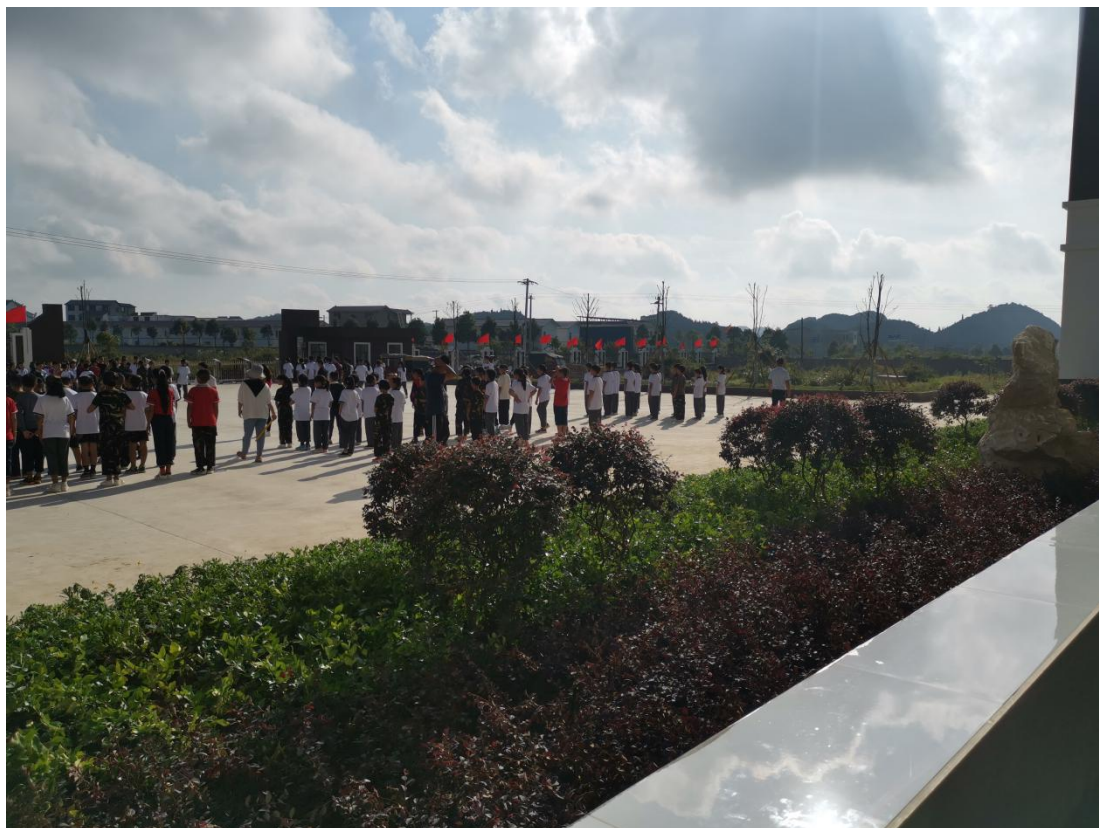
图5 教学楼周边绿化

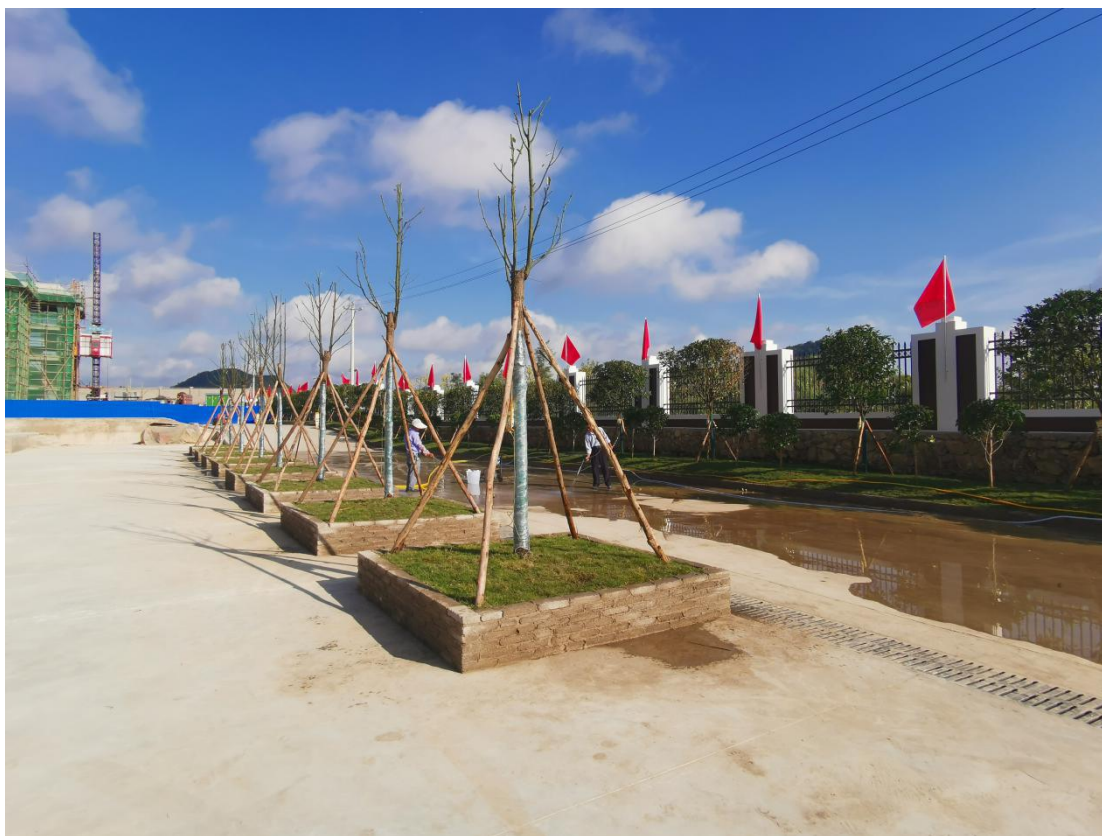
图6 教学楼周边绿化及排水沟

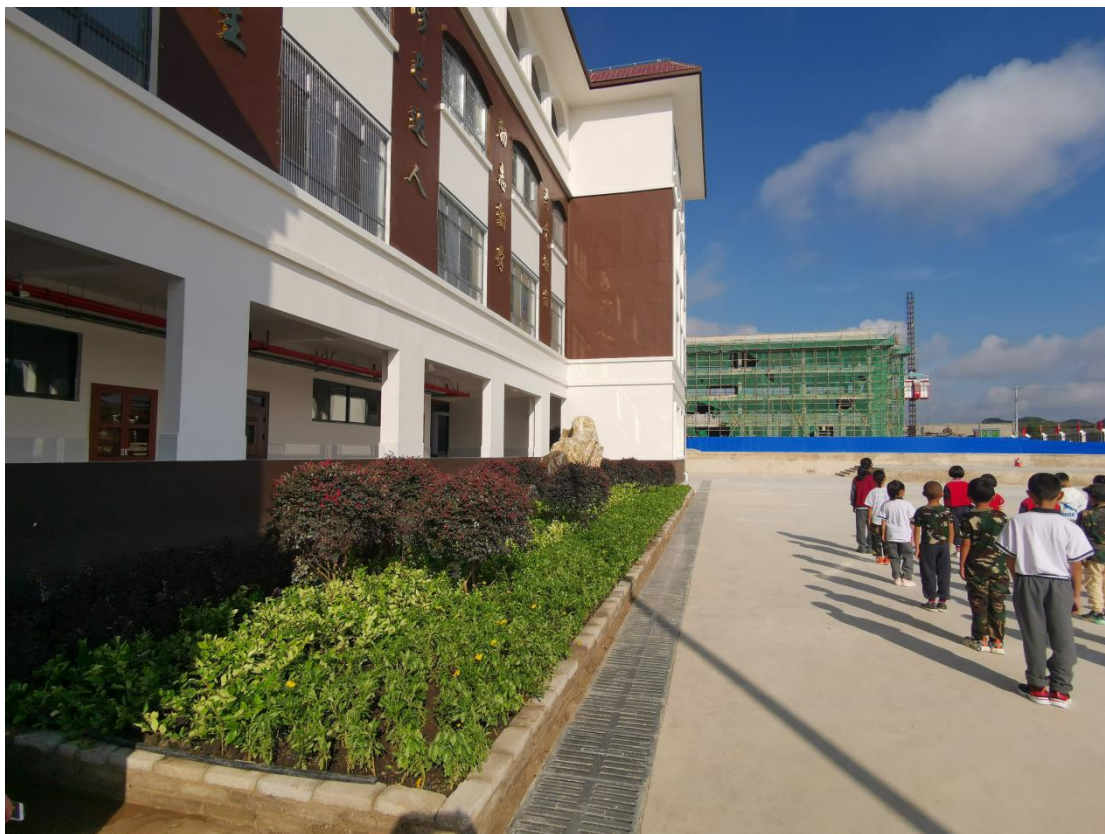
图 7 教学楼周边绿化及排水沟

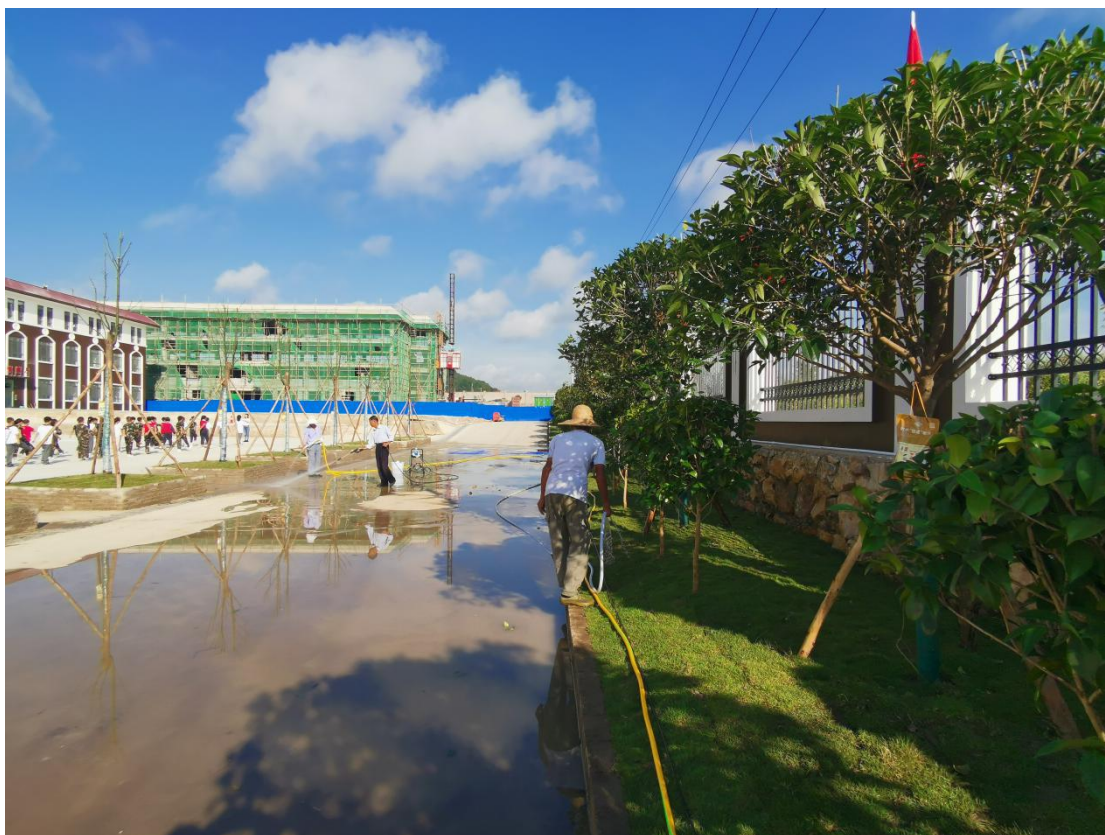
图 8 校内绿化

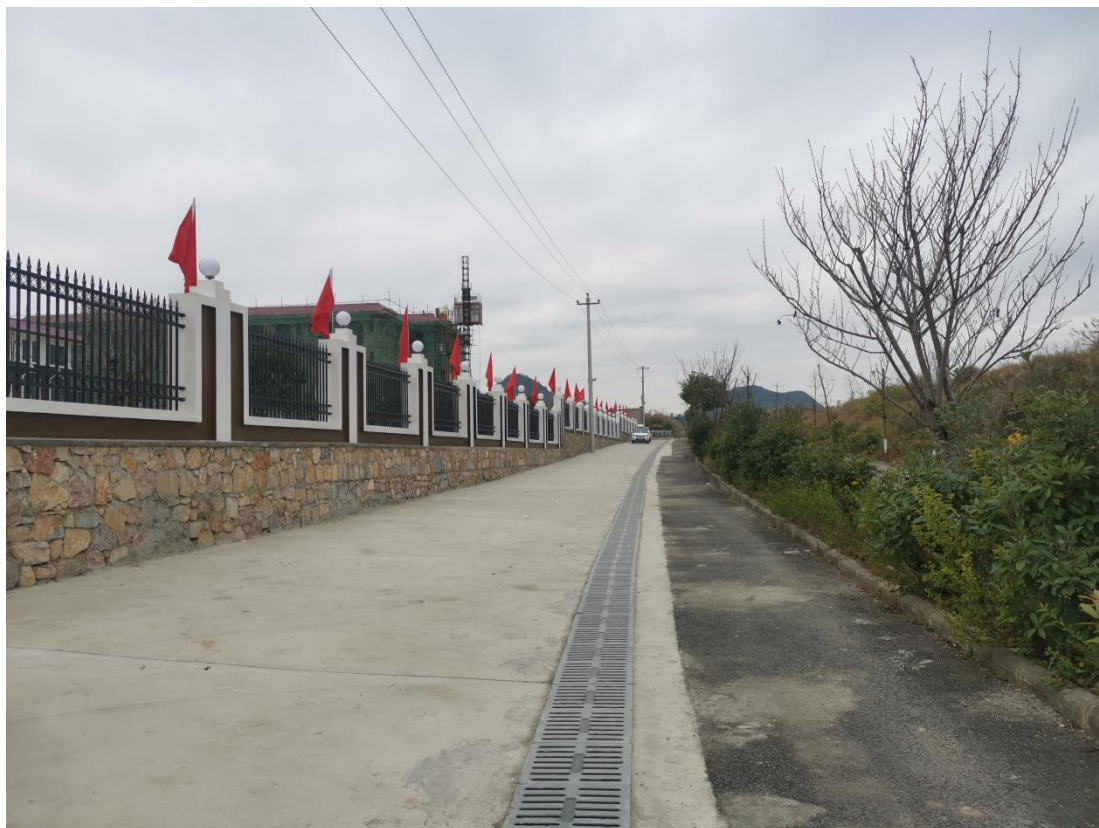
图 9 校内绿化及排水沟

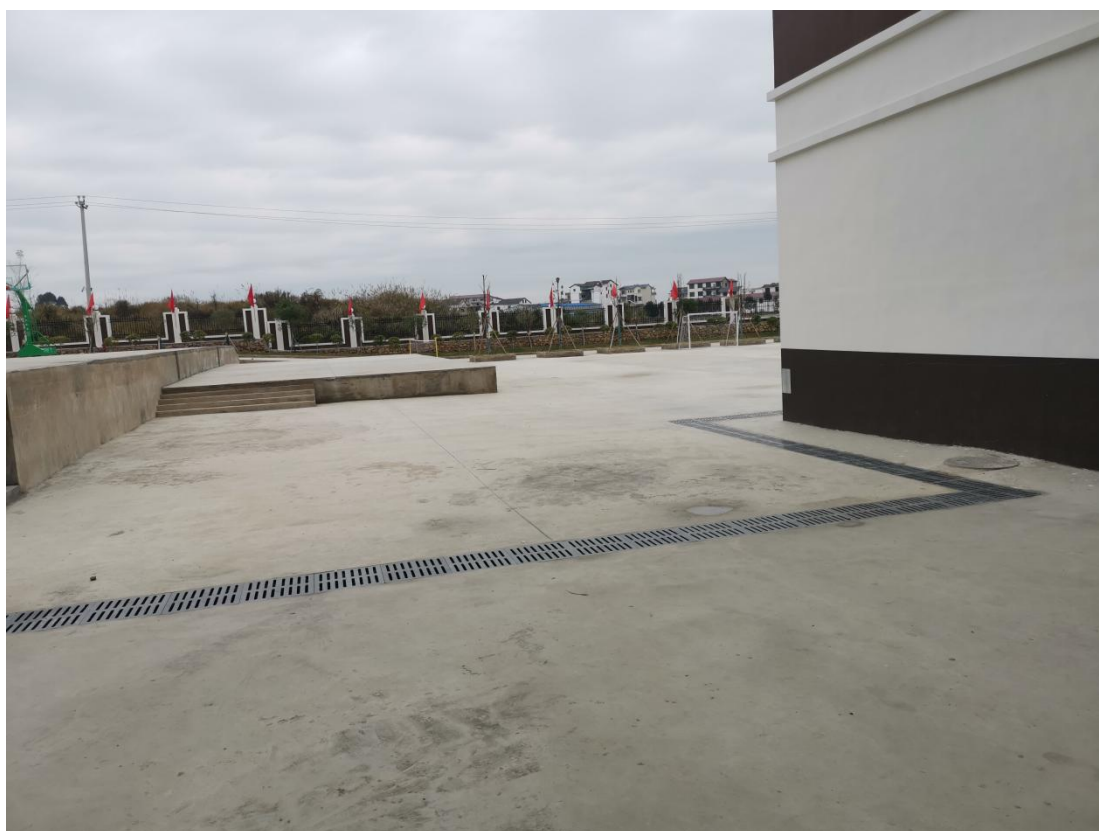
图 10 校内排水沟
